Müswangen

Hofmatt

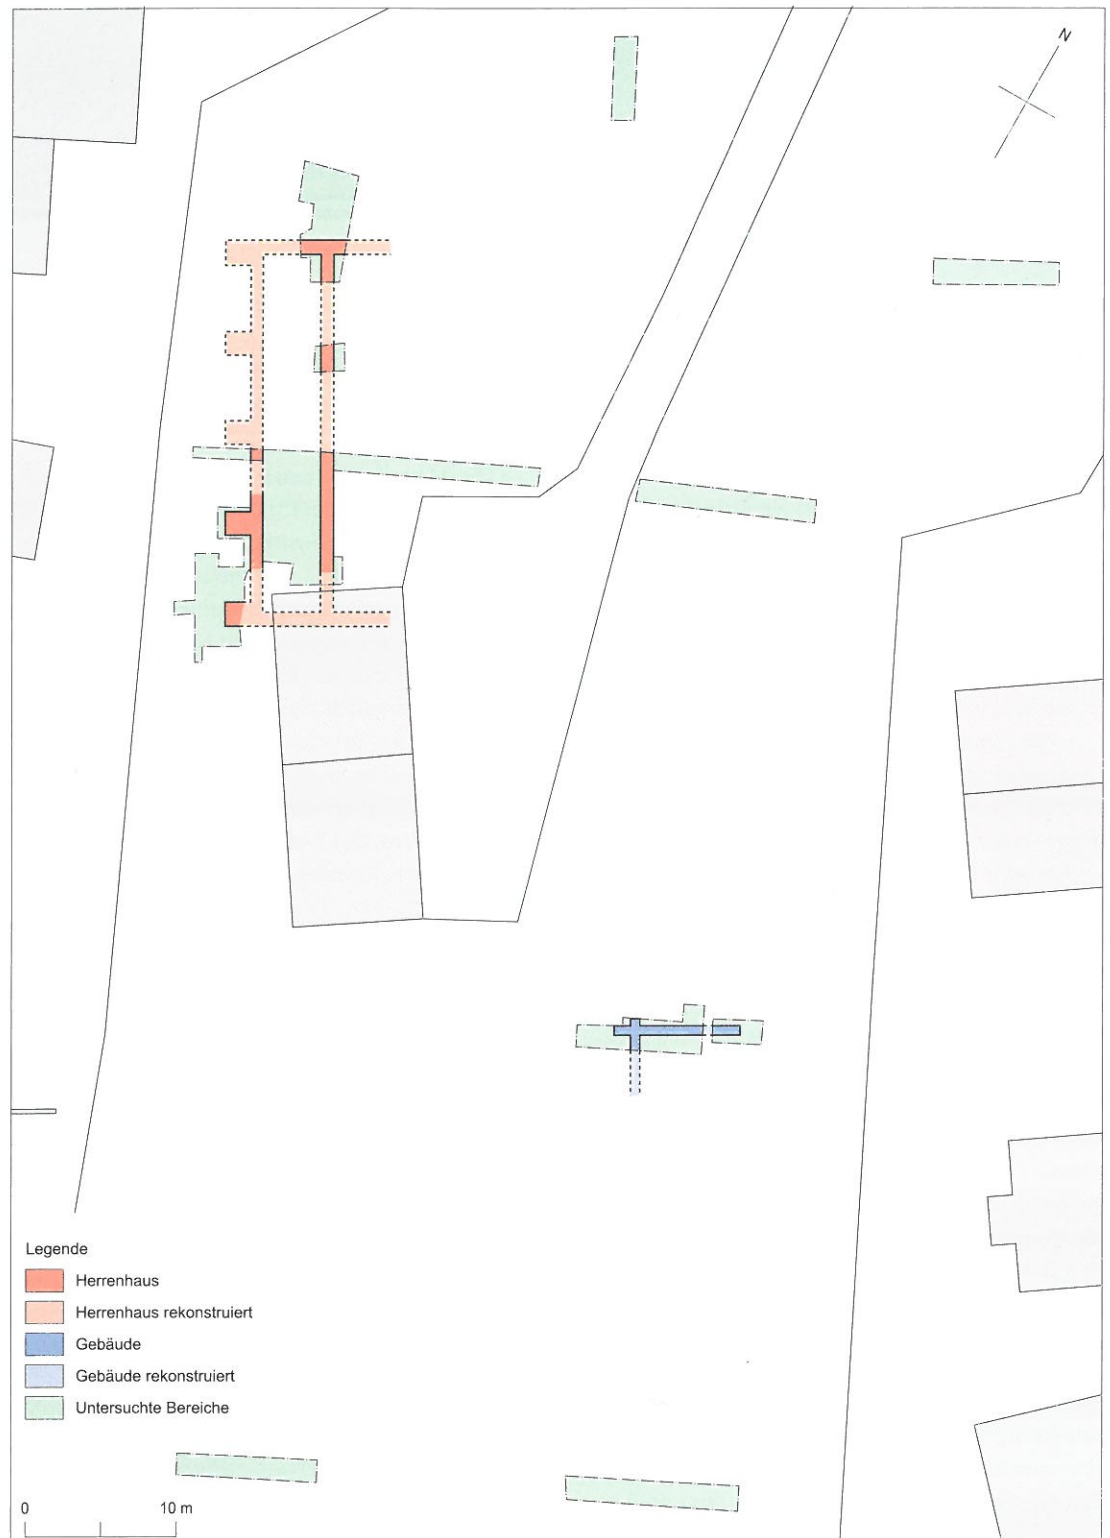
Abb. 38 Müswangen, Hofmatt. Der Plan zeigt die freigelegten Gebäudeüberreste wie auch die heute bestehenden Häuser und die von der Kantonsarchäologie angelegten Sondierschnitte.

Im Juli 2005 wurden beim Neubau eines Hauses in einiger Distanz zur Schutzzone Mauerreste festgestellt (Abb. 38). Erst als bei der Gartengestaltung Anfang 2007 weitere Mauern zum Vorschein kamen, realisierte der Bauherr Heinz Birrer, dass es sich möglicherweise um ein römisches Gebäude handeln könnte und informierte daraufhin die Kantonsarchäologie.

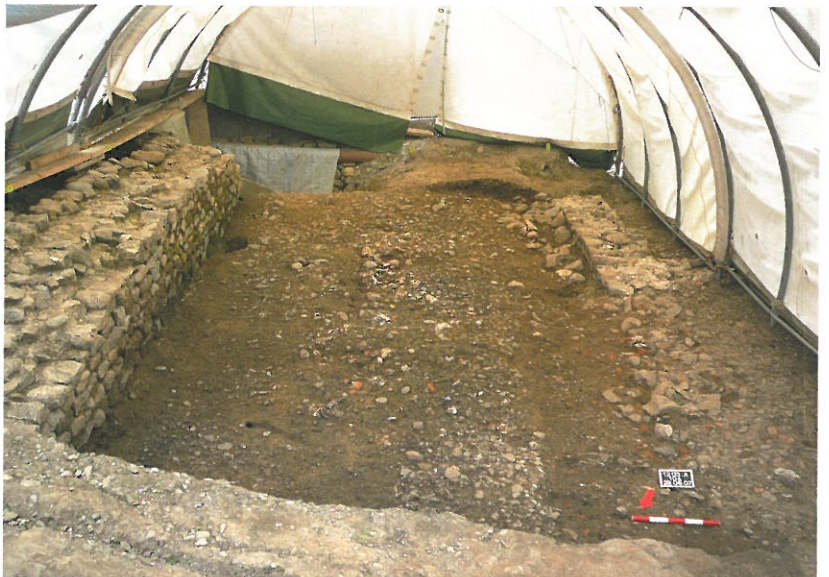
Abb. 41 Müswangen, Hofmatt. Der freigelegte Raum des römischen Gebäudes, dessen südlicher Teil beim Aushub für den Neubau zerstört worden ist.

Beim ersten, nur teilweise freigelegten Gebäude, handelt sich um einen etwa 5 m breiten und etwa 25 m langen Bau (Abb. 41). Talseitig wurden zwei der ursprünglich vermutlich fünf Stützpfiler dokumentiert.

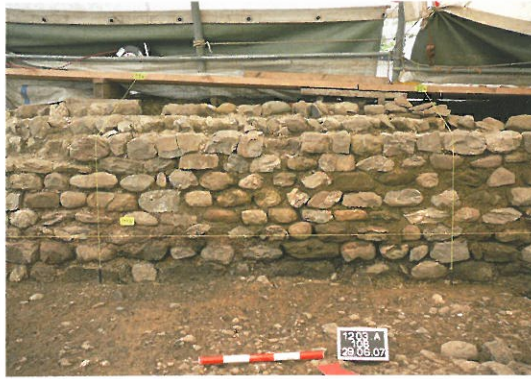
Abb. 42 Müswangen, Hofmatt. Die Ostmauer zeigt ein sorgfältig geschichtetes Mauerwerk.

Die Mauerbreite beträgt etwa 0.9 m. Die östliche, hügelseitige Mauer ist bis zu zwei Meter hoch erhalten, etwa 0.7 m davon ist unvermörteltes Fundament (Abb. 42 + 43). Die Mauerfront besteht aus regelmässig angebrachten Steinlagen mit reichlich Mörtel, wobei die verwendeten Kalk- und Sandsteine häufig leicht zugerichtet worden sind. Der Mauerkern weist ebenfalls viel Mörtel auf und besteht aus unterschiedlich grossen Steinen, Mörtelklumpen und Ziegelstücken. Es handelt sich hier teilweise eindeutig um wiederverwendetes Abbruchmaterial eines Vorgängerbaus. Die Steine der Mauerschale weisen gut erkennbare Brandspuren auf.

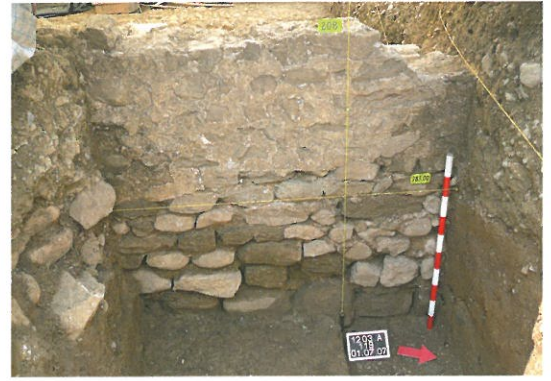
Abb. 43 Müswangen, Hofmatt. Die hängeseitige Mauerschale ist über der unvermörtelten Fundamentzone verputzt.

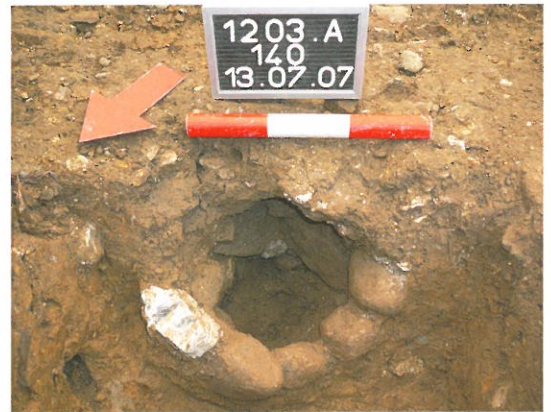
Abb. 44 Müswangen, Hofmatt. Das mit Steinen stabilisierte Pfostenloch zeugt von der einstigen Einrichtung des Kellerraumes.

Der extrem lange und schmale Gebäudeteil wird als so genannte Kryptoportikus, als Keller eines Herrenhauses gedeutet. Der Boden besteht aus einer bis zu 12 cm mächtigen Planieschicht und einer bis 5 cm mächtigen Kiesschicht mit Anteilen von Abbruchmaterial, wie Ziegelfragmenten und Mörtelklumpen. Einige Pfostenlöcher (Abb. 44) können als Belege für eine Inneneinteilung des Raumes oder vielleicht auch für Gestelle gedeutet werden.

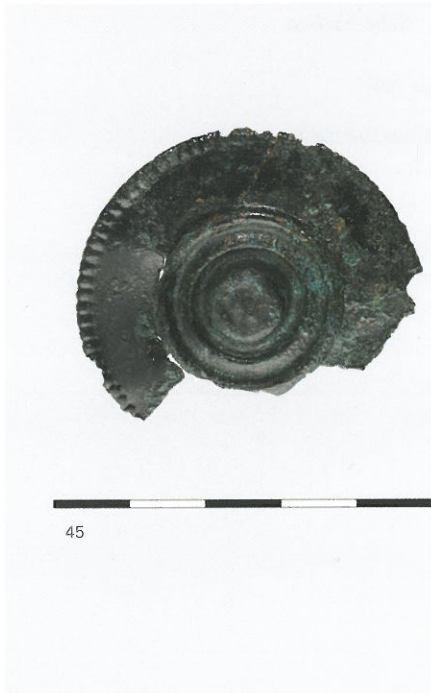
Abb. 45 Müswangen, Hofmatt. Bronzene Zierscheibe aus dem Brandschutt.

Anhand der Funde (Abb. 45+48) kann der Müswanger Gutshof in das späte zweite und das frühe dritte Jahrhundert datiert werden und somit in die Zeit um 200 nach Christus. Eine massive Brandschuttschicht (Abb. 50) zeigt, dass das Gebäude abgebrannt und nachher nie wieder aufgebaut worden ist. Der in den Mauern wiederverwendete Abbruchschutt zeigt ausserdem, dass in unmittelbarer Nähe ein älteres Gebäude gestanden haben muss. Es kann somit von einer mehrphasigen Besiedlungsgeschichte ausgegangen werden.

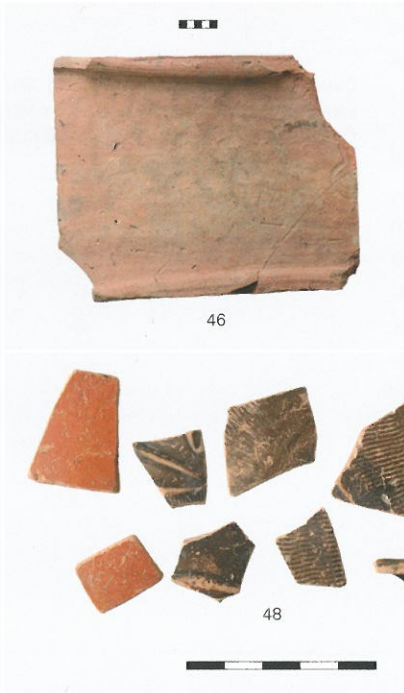
Abb. 46 Müswangen, Hofmatt. Unter den zahlreichen Dachziegeln fand sich lediglich ein einziges, fast ganz erhaltenes Exemplar.

Auf dem Boden fand sich eine Brandschuttschicht, die bei der Gartengestaltung stark in Mitleidenschaft gezogen worden war. Diese eher lockere Schicht beinhaltete neben grossen Mengen an Dachziegeln (Abb. 46 + 47) auch einige Keramikscherben

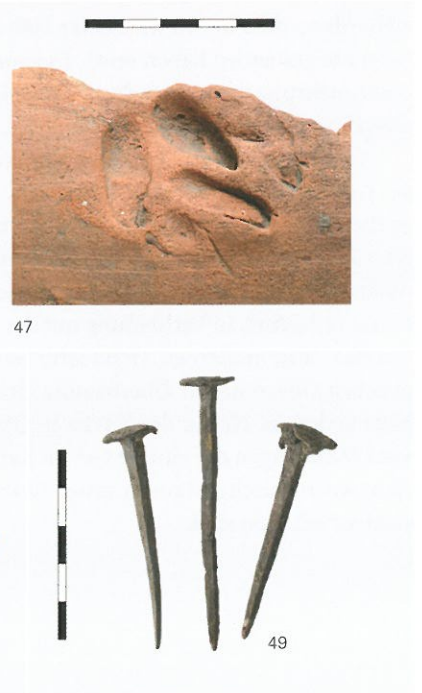
Abb. 47 Müswangen, Hofmatt. Das Fragment eines Dachziegels weist den Abdruck einer Hundepfote auf.

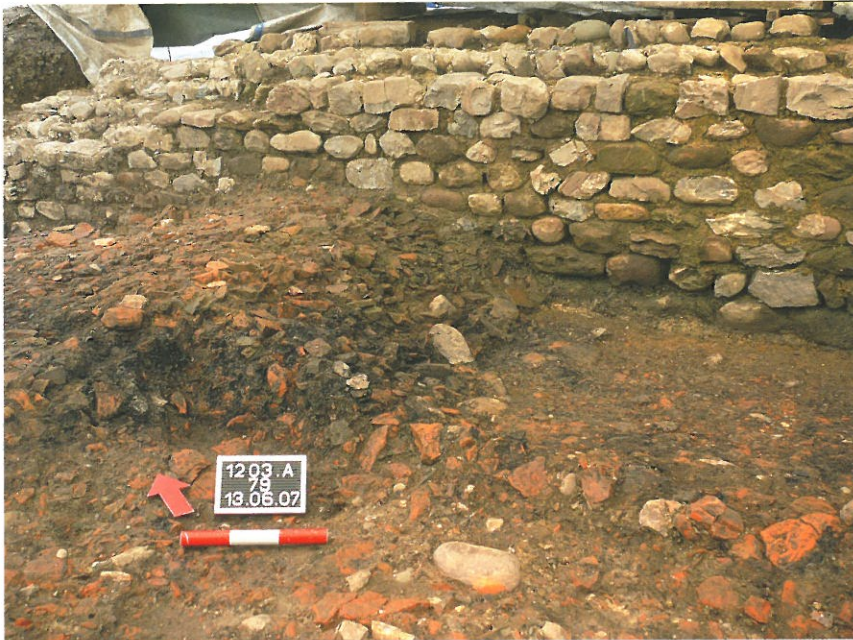
Abb. 50 Müswangen, Hofmatt. Die Brandschuttschicht im Gebäudeinneren war vor der Grabung zum Grossteil abgetragen worden.

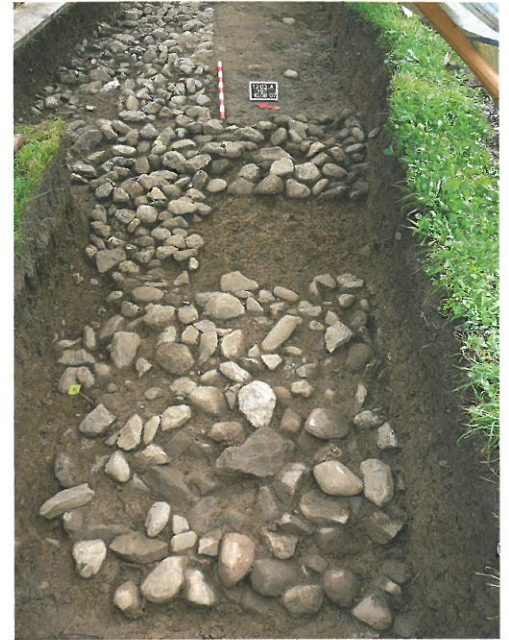
Abb. 51 Müswangen, Hofmatt. Das zweite Gebäude ist mit einem unvermörtelten Fundament belegt. Die vermutete römische Zeitstellung ist nicht gesichert.

Das zweite, bei der Baggersondierung entdeckte Gebäude liegt etwa 30 m weiter östlich und wurde nur im Bereich des Sondierschnittes freigelegt (Abb. 51). Es zeigten sich unvermörtelte Fundamentsteine, die von einem Holzgebäude stammen könnten. Die Fundamente von zwei Mauern sind 0.85 bis 0.9 m breit und bestehen aus unbearbeiteten Bollensteinen. Das eine Fundament ist 0.2 m, das andere – hangseitige – 0.75 m hoch erhalten. Im Bereich der Fundamente fanden sich Fragmente von römischen Ziegeln und Keramik. Datierung wie auch Grösse und Charakter des Gebäudes bleiben jedoch bis zur später vorgesehenen Untersuchung unklar.
